CAUSAS PATOLÓGICAS DE UMA RESIDÊNCIA LOCALIZADA NO BAIRRO DA ALVORADA NA ZONA OESTE DE MANAUS

Antonio Pereira do Nascimento¹, Charles Ribeiro de Brito²

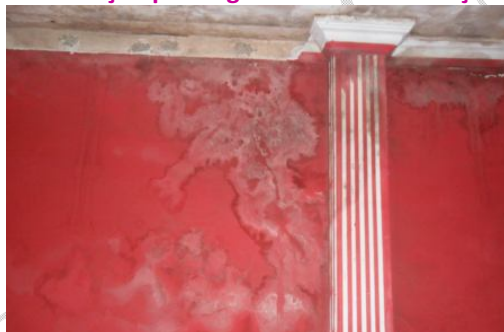
Na figura 1, abaixo, a manifestação patológica na parede esquerda da porta de entrada da residência é bem evidente. A infiltração pelas microfissuras não expostas da laje penetrou nas frestas percorrendo a parede causando mofo e eflorescência na estrutura de concreto armado e na alvenaria.

Figura 1: Parede lateral esquerda da entrada da residência. Manifestação patológica em estado avançado.

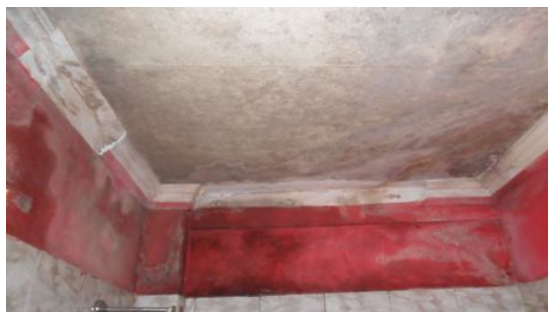
A figura 2 apresenta uma maior quantidade de mofo descolando a tinta das paredes e do teto e soltando a dilatação de gesso na lateral esquerda da figura. Devido o ambiente de a residência ser o banheiro e, no banheiro apresenta-se bastante umidade devido à rotatividade de água, nota-se, ainda na figura 2, que onde existe cerâmica nas paredes do banheiro, visivelmente não apresentou manifestação patológica e nem descolamento das cerâmicas. Então, afirma-se que os problemas das manifestações, possivelmente, encontram-se na laje.

Figura 2: Manifestações patológicas evidentes dentro do banheiro da residencia.

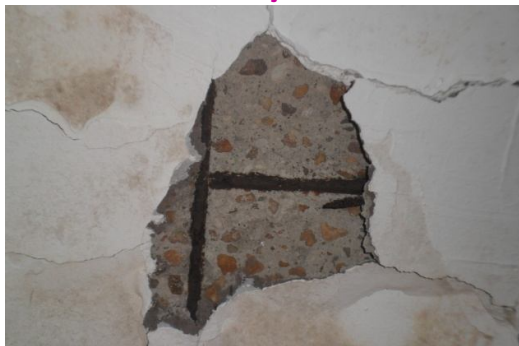
Ainda no banheiro, a figura 3 mostra um dos casos mais graves das manifestações patológicas da estrutura de concreto armado, o descolamento do concreto da armadura de ferro da laje, deixando-a em exposição. Ainda na figura 3, nota-se a oxidação da armadura de ferro e a quantidade de argamassa encontrada no concreto endurecido.

Figura 3: Descolamento do concreto da armadura de ferro da laje do banheiro e a oxidação da armadura.

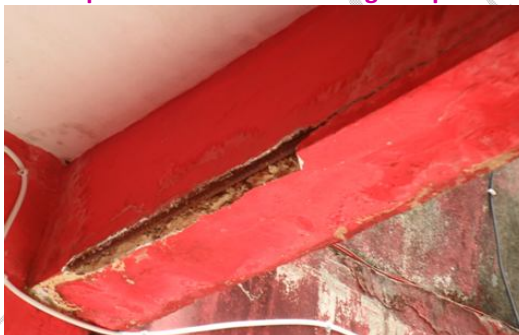
Na viga da porta de entrada da residência, figura 4, também apresenta descolamento do concreto da armadura.

Figura 4: Armadura de ferro exposta e rachaduras na viga da porta de entrada da residência.

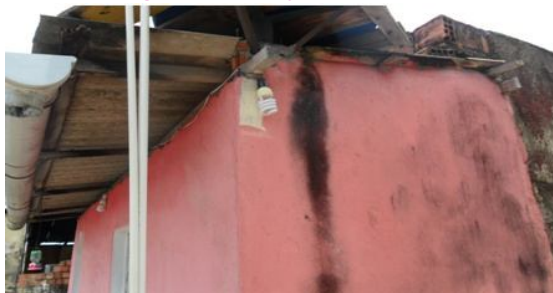
A figura 5 apresenta o escoamento da água da chuva, detectado devido à mancha de limo, no local errado. Nota-se que no lado esquerdo da figura, apresenta-se uma calha, do qual deveria percorrer toda a borda do telhado, que ainda por cima, encontra-se quebrado.

Figura 5: Escoamento da água da chuva no local indevido, desaguando na laje da residência.

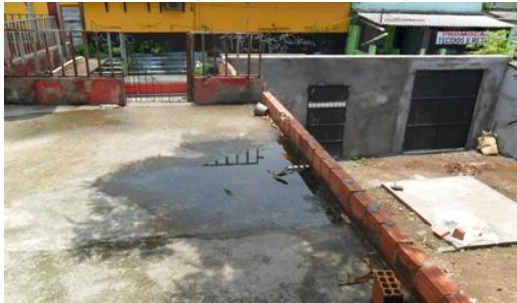
A irregularização do desnível da laje causa acúmulo de água da chuva, geralmente na lateral esquerda, conforme as figuras 6 e 7, abaixo.

Figura 6: Acúmulo de água da chuva na laje da residência.

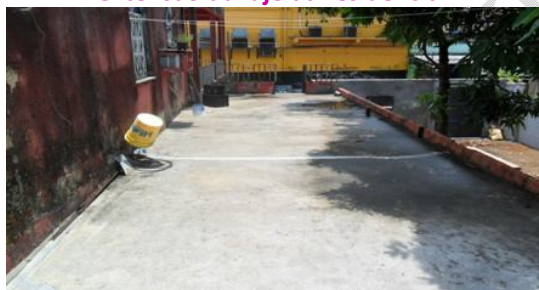
Figura 7: Acúmulo de água da chuva na lateral esquerda em toda a extensão da laje da residência.

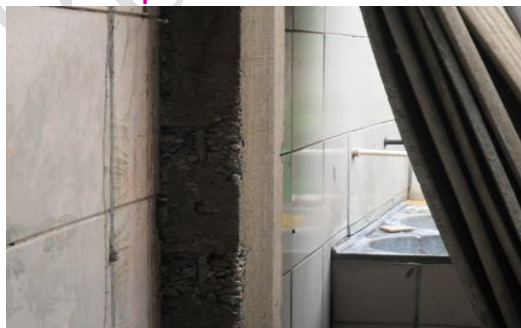
Um dos outros motivos das causas das manifestações patológicas seriam a falta de adensamento do concreto em estado fresco, como mostra na figura 8, abaixo. Observam-se os vazios no pilar de concreto endurecido da área de serviço da residência, deixando em exposição à armadura de ferro do concreto armado, assim como os agregados componentes do concreto.

Figura 8: Materiais componentes do concreto armado em exposição.
